INFORME TÉCNICO

Funcionamiento de la presa de retención “La Isidora” Evento agosto de 2017

**Instituto de Hidrología de Llanuras “Dr. Eduardo Usunoff”
Comisión de Investigaciones Científicas de la Provincia de Buenos Aires (CIC)
Universidad Nacional del Centro de la Provincia de Buenos Aires (UNCPBA)
Municipalidad de Azul (MA)**

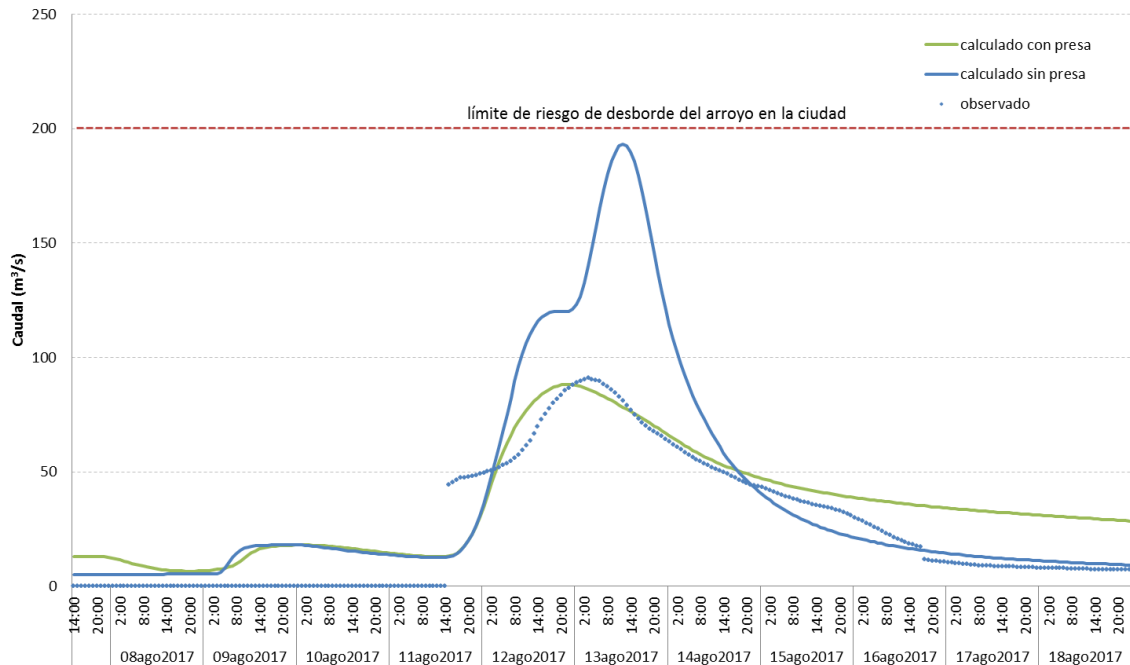
En la Figura 3 se observa el hidrograma calculado para la estación “Seminario” para el evento de agosto de 2017 (Figura 3) con la presa funcionando. En esta figura también se

observa cuál hubiera sido el hidrograma si la presa no hubiera estado: el caudal máximo pronosticado hubiera estado cerca del límite de riesgo de desborde del arroyo en la ciudad.

Figura 3. Hidrogramas calculados y observado del evento de mayo de 2017 con y sin presa en la estación “Seminario”.

Este evento fue simulado con el programa HEC-HMS que calcula la curva de llegada de las crecidas en la Estación Seminario, ubicada aguas arriba de la ciudad.

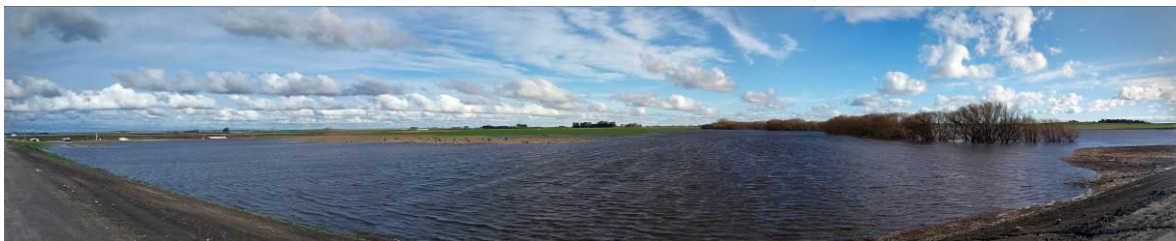
La presa La Isidora queda inaugurada en mayo de 2017. En el evento de agosto se pudo observar el efecto regulador de la presa que almacena el agua que excede la capacidad de los descargadores de fondo y la acumula en el embalse (figura 4 y 5). El efecto de esta retención se traduce en la transformación del hidrograma de entrada que se extiende temporalmente y descende la altura máxima con la que entró (Figura 6).

Figura 4. Imagen del embalse de la presa “La Isidora” durante el evento de agosto de 2017. Foto: Cazenave (16/08/17 16:40).

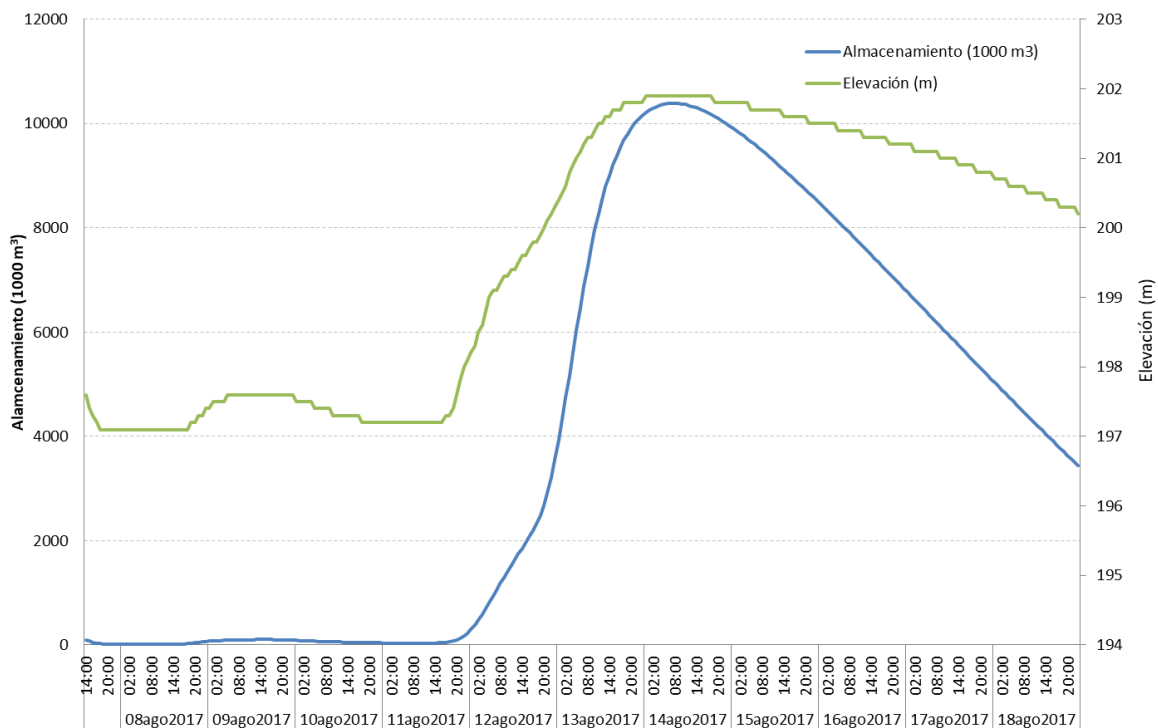
Figura 5. Evolución temporal del almacenamiento y de la cota del agua calculados en el embalse de la presa durante el evento de agosto de 2017.

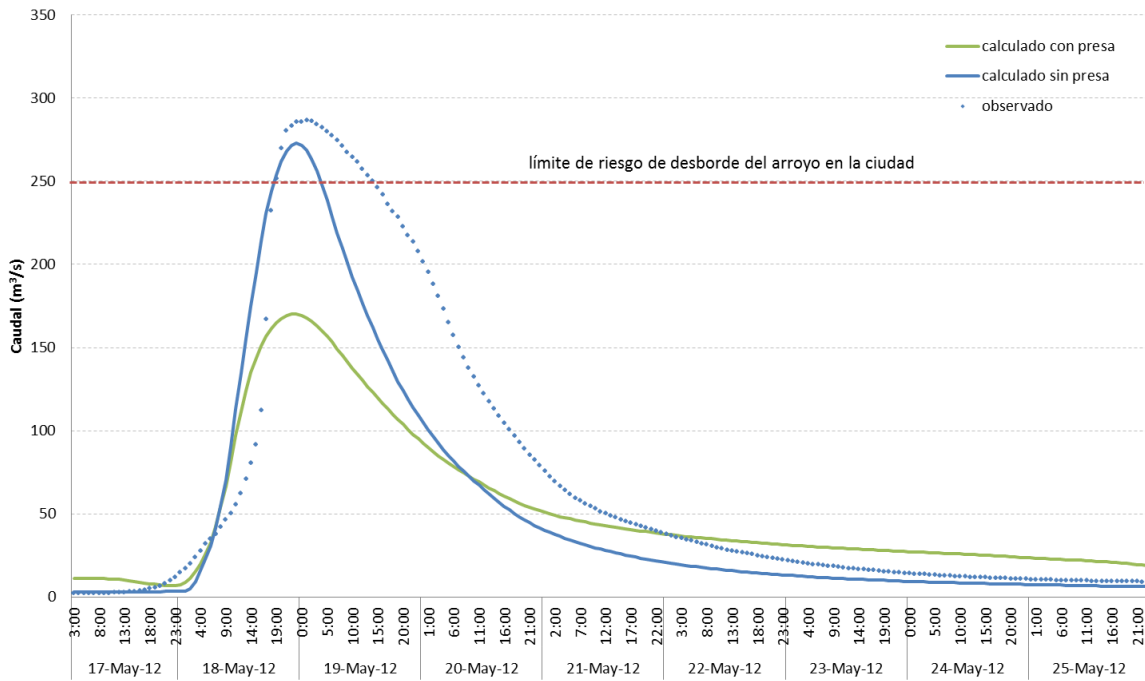
En los eventos de 2012 la presencia de la presa (figuras 8 y 9) hubiera evitado que se supere la capacidad del arroyo (actualmente alrededor de 200 m³/s) y por consiguiente, la inundación de la ciudad de Azul.

Figura 8. Hidrogramas calculados y observado en la estación “Seminario” para el evento de mayo de 2012. Simulaciones con y sin la presa “La Isidora”.

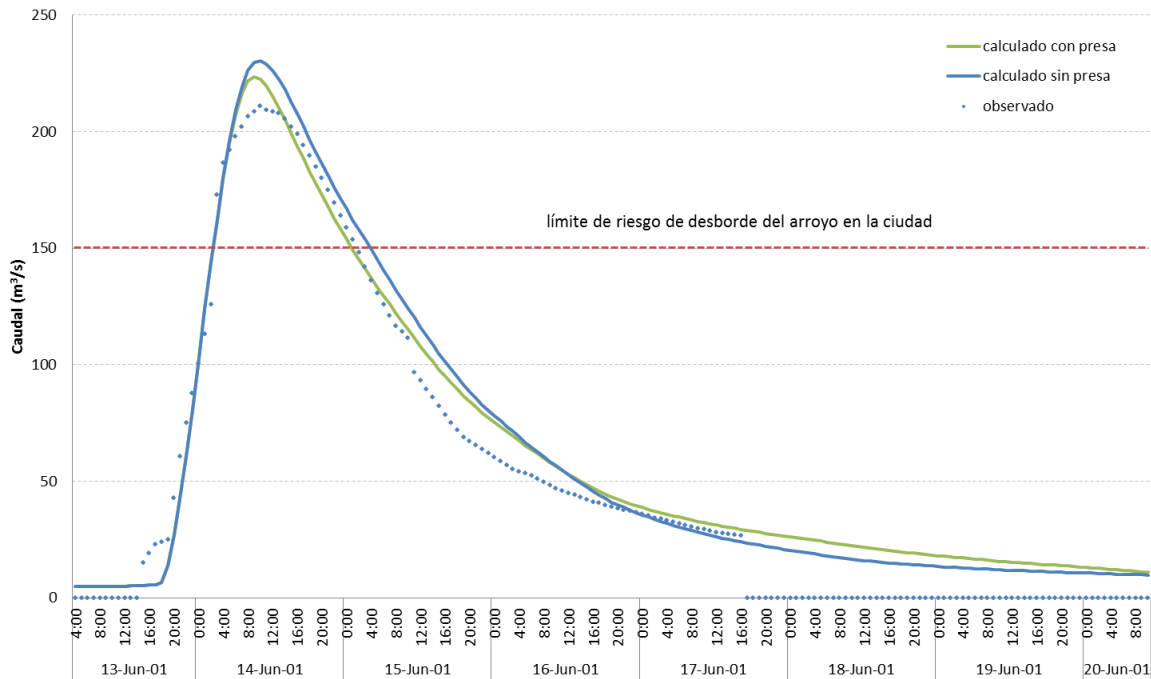
En el caso del evento de junio de 2001 (Figura 10) la presa de retención no hubiera tenido ningún efecto; el volumen mayor de agua fue aportado por el arroyo Santa Catalina y por su localización la presa sólo regula al arroyo del Azul. En aquel momento, la capacidad del arroyo era inferior a

150 m³/s, ya que no se habían realizado las obras de rectificación, limpieza y apertura de puentes que mejoraron la conductividad hidráulica del arroyo en los eventos de 2012.

Figura 10. Hidrogramas calculados y observado en la estación “Seminario” para el evento de junio de 2001. Simulaciones con y sin presa.

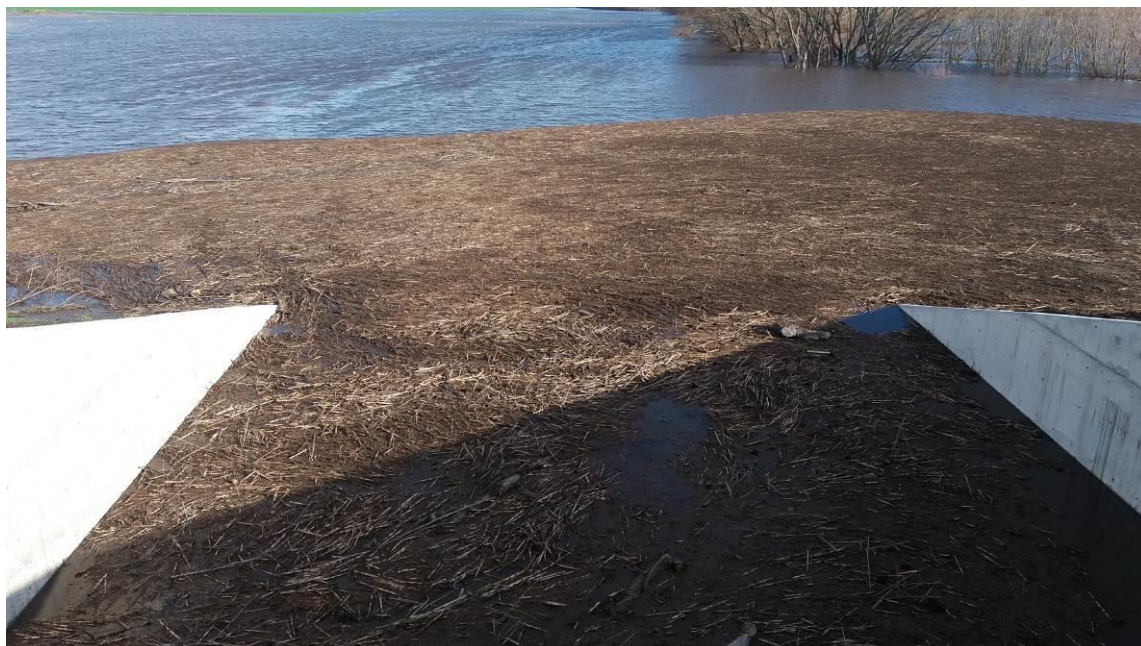
Figura 11. Material acumulado por el arrastre del arroyo en la entrada de los descargadores de fondo de la presa "La Isidora".

La acumulación de rastrojos y troncos de árboles de gran porte (Figura 11) en la zona de entrada a los descargadores de fondo (aguas arriba) podrían obstaculizar el paso del agua en eventos posteriores, por ello es necesario establecer una rutina de limpieza de la zona luego de cada evento.
